URBS IULIA GADITANA

ARQUEOLOGÍA Y URBANISMO DE LA  
CIUDAD ROMANA DE CÁDIZ AL  
DESCUBIERTO

ANEXO

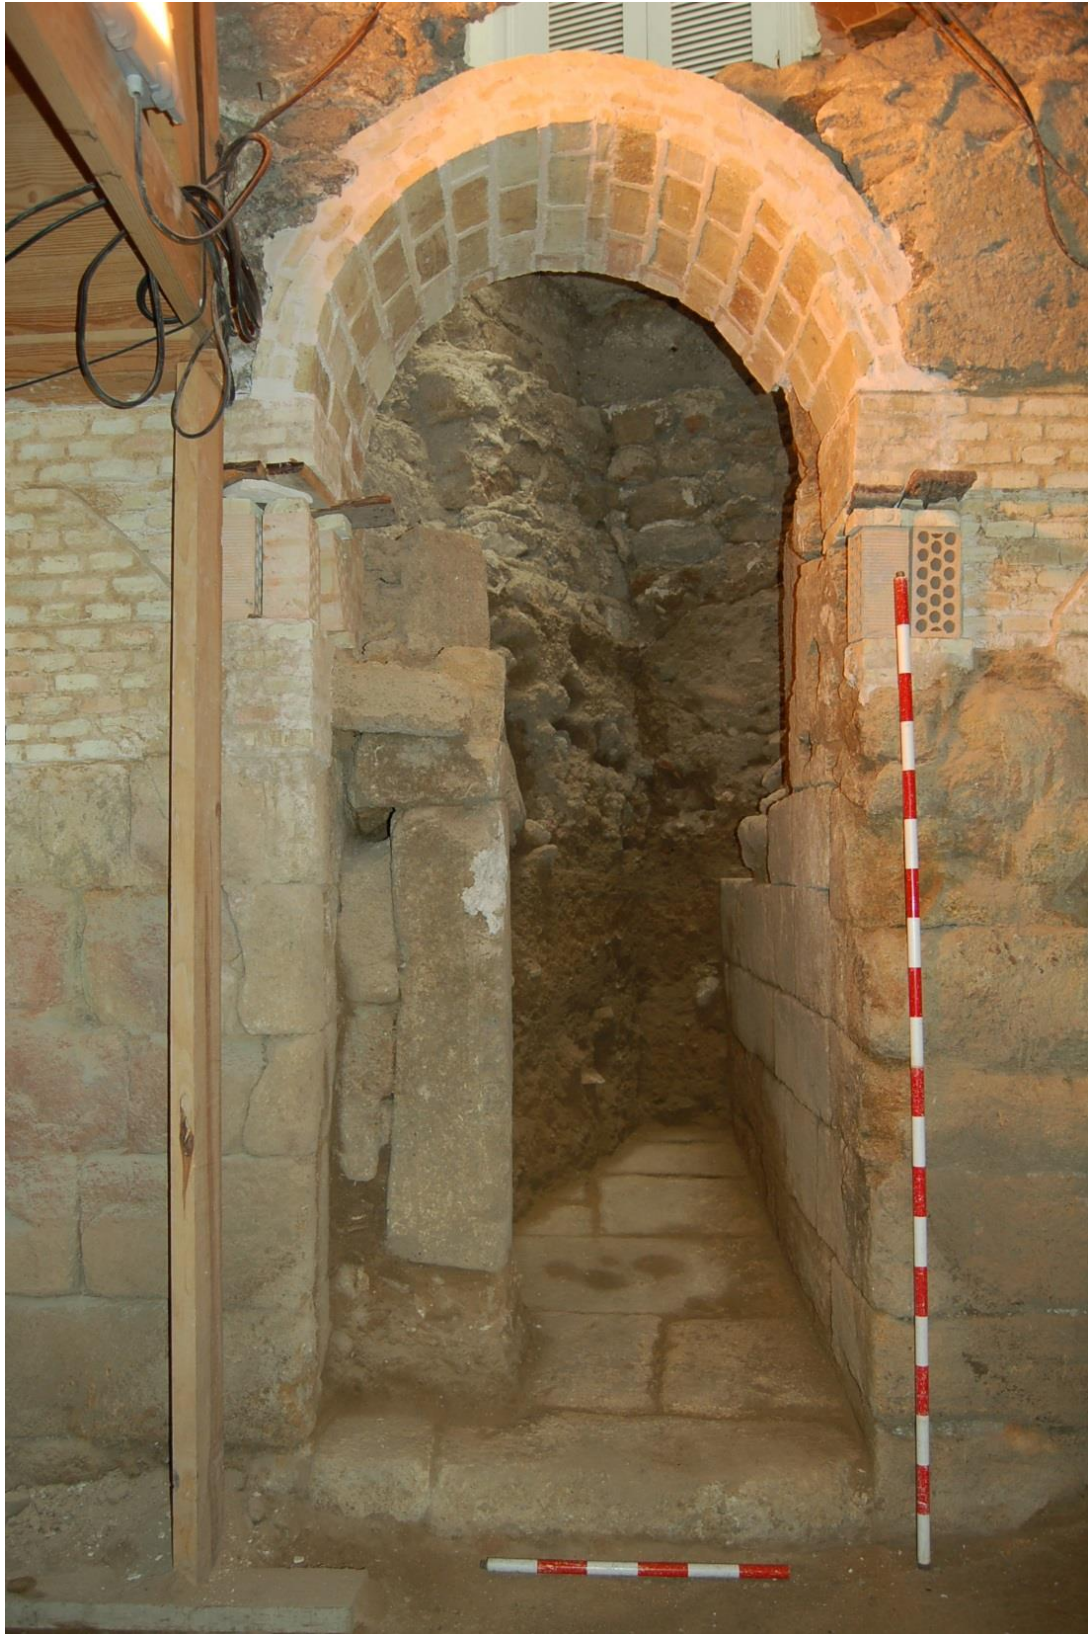
*Figura 5.- Detalle del vomitorio oriental tras la intervención del año 2011, con un lateral parcialmente cegado en época tardía (cortesía de la Universidad de Cádiz).*

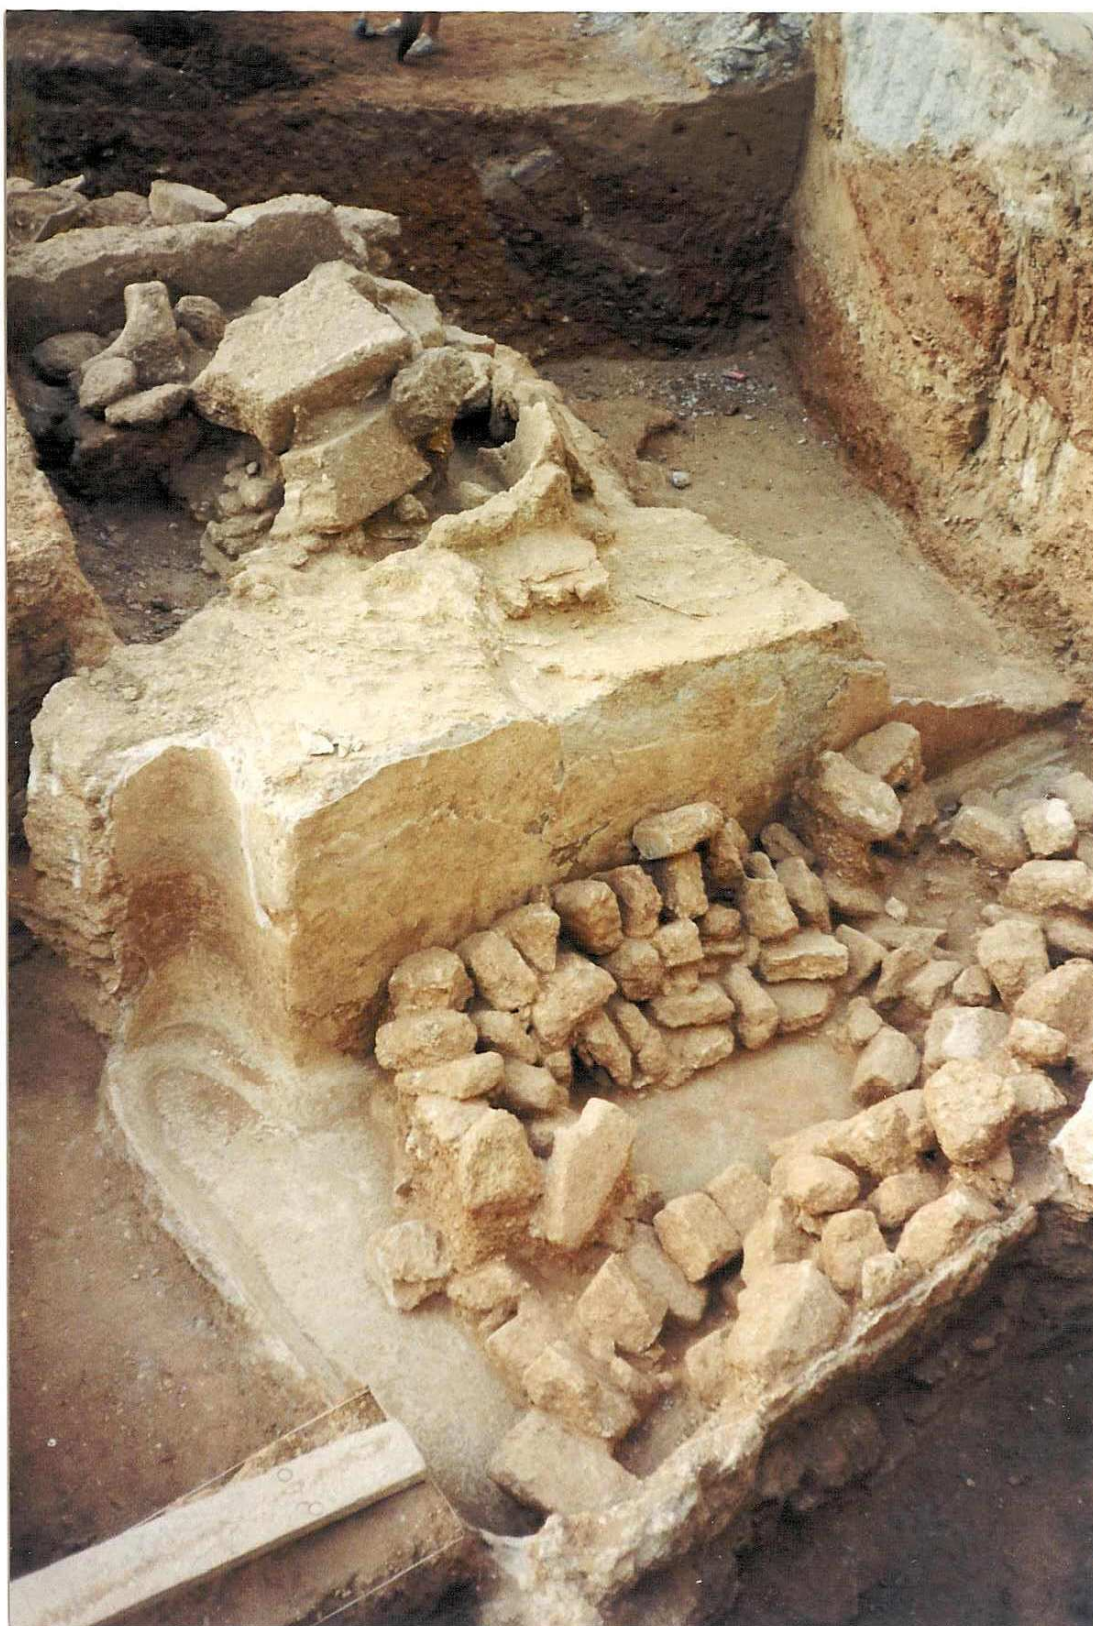
*Figura 5.- Cisterna "a bagnarola" documentada en el extremo occidental de la zona intervenida con el derrumbe de los muros a cada lado en su interior (cortesía F. Blanco).*

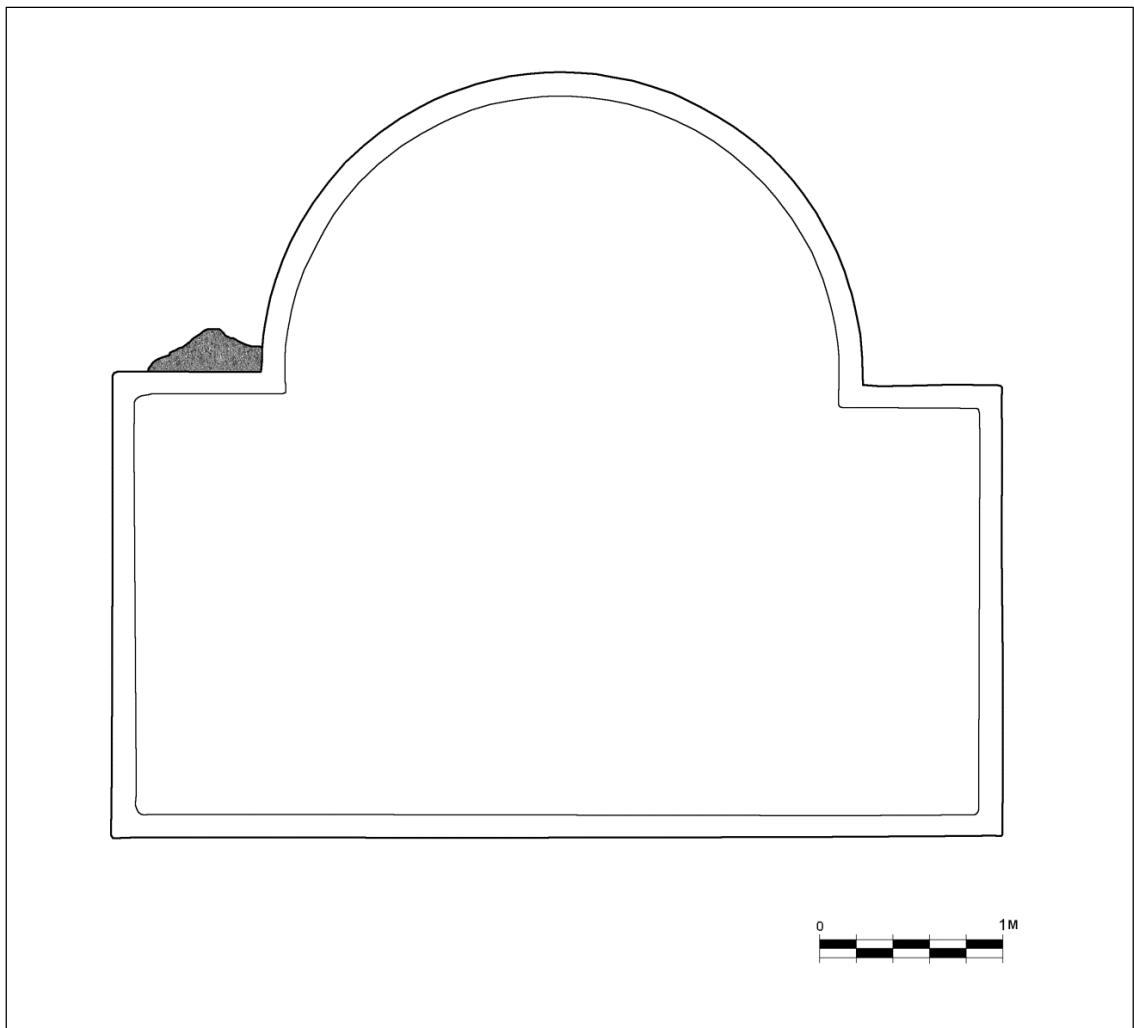
*Figura 2.- Planta de la posible fuente de época romana hallada en la intervención (elaboración propia). Construcción reubicada en la Zona Franca.*

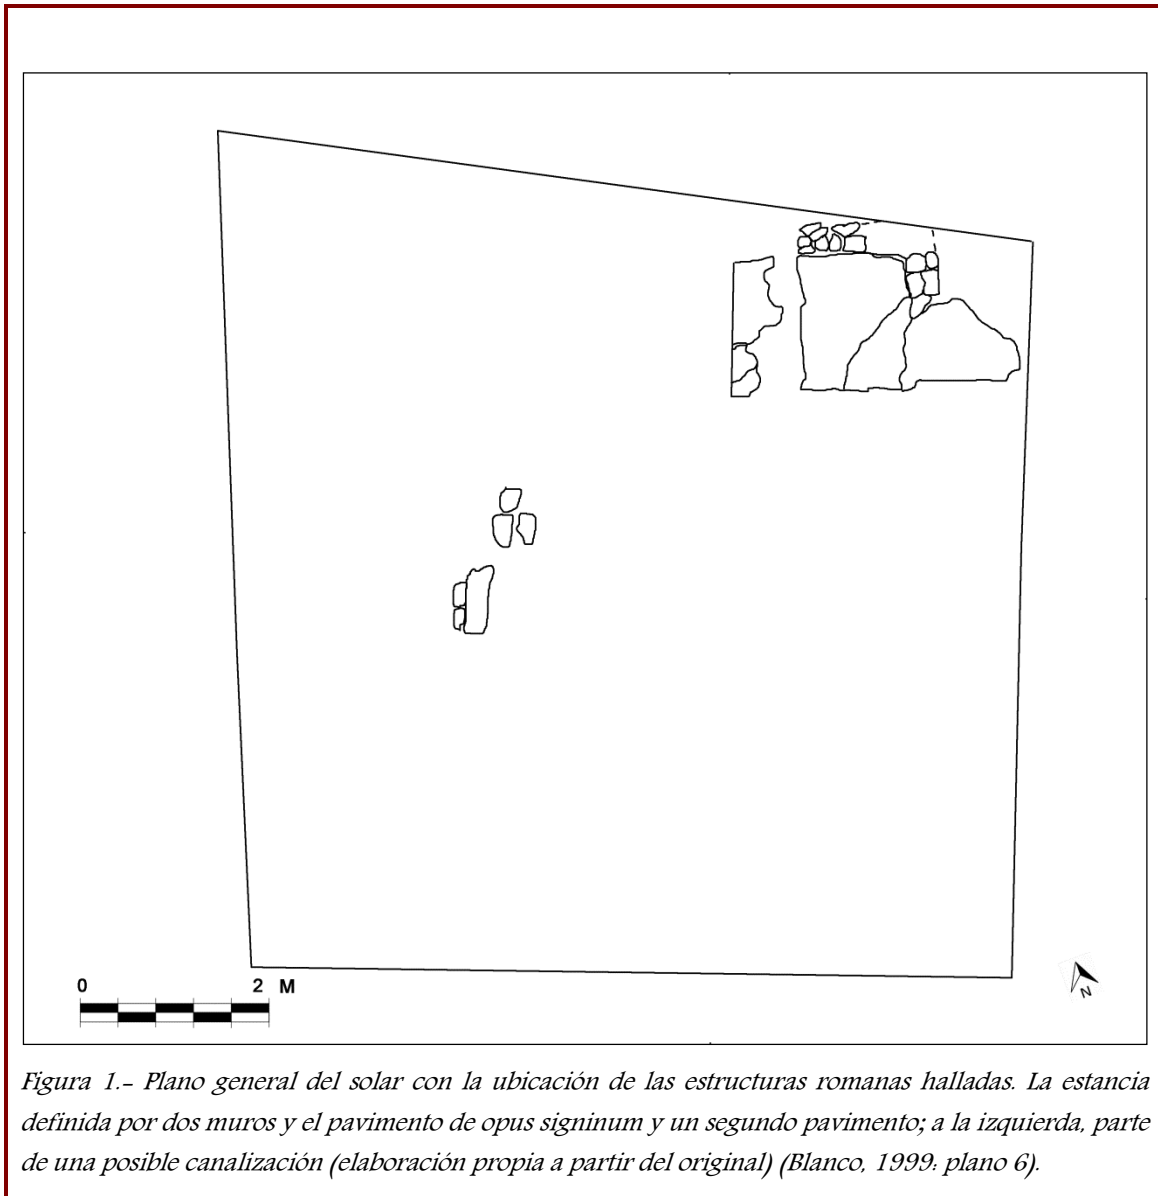
*Figura 1.- Plano general del solar con la ubicación de las estructuras romanas halladas. La estancia definida por dos muros y el pavimento de opus signinum y un segundo pavimento; a la izquierda, parte de una posible canalización (elaboración propia a partir del original) (Blanco, 1999: plano 6).*

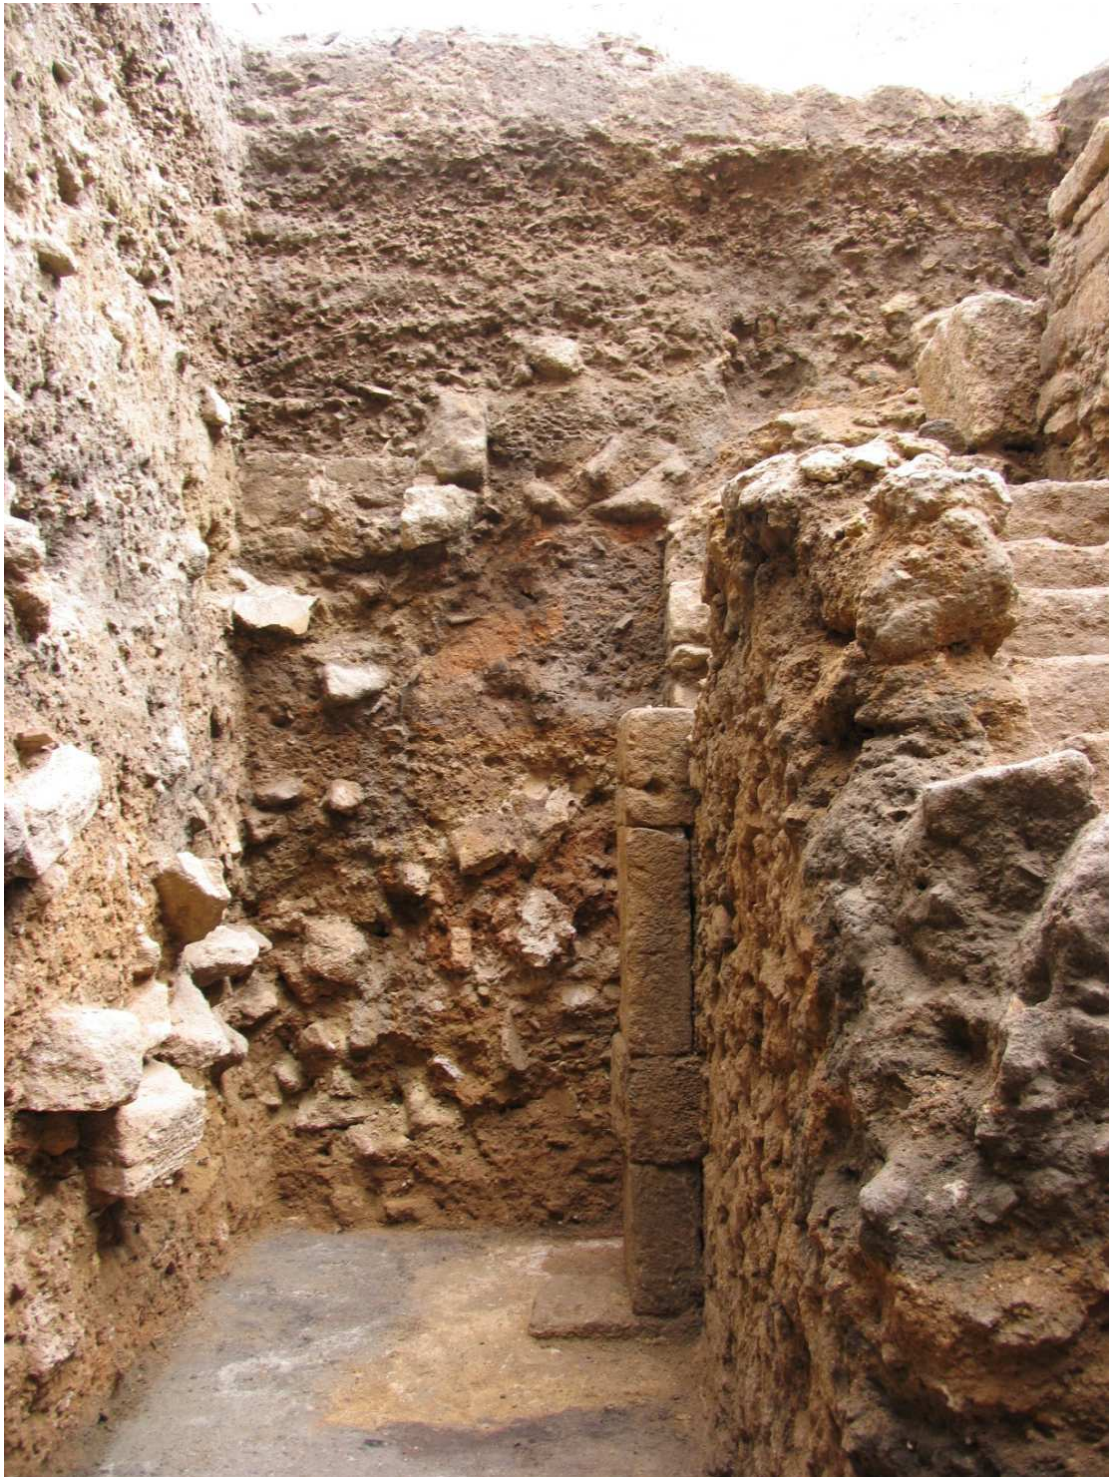
*Figura 4.- Detalle de la jamba de entrada con marcas en el último sillar para la puerta (cortesía de M.E. García Pantoja).*

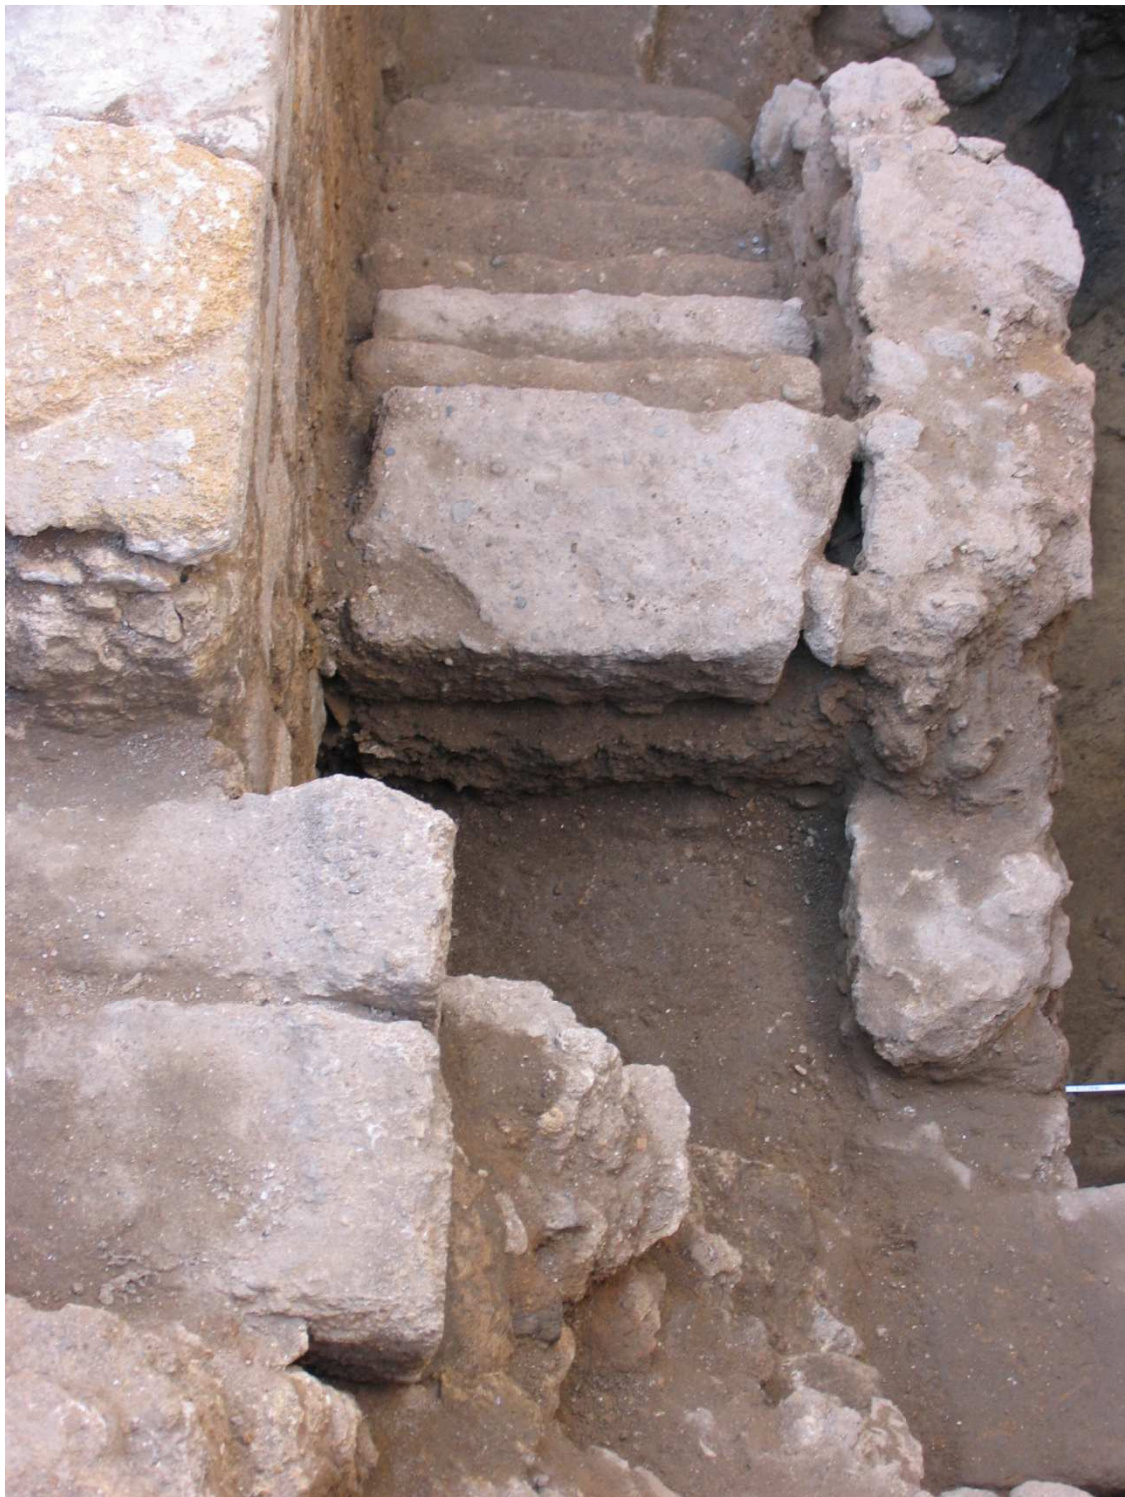
*Figura 5.- Scalaria y cimentación de la misma desde vista cenital (cortesía de M.E. García Pantoja).*

dos grandes sillares que sobresalen del lienzo del muro y se apoyan directamente en una masa de *opus caementicium*, con forma cuadrangular que presenta un ancho de 2,5 metros, es decir el ancho del hueco de la *scalaria*. Entre este bloque y el comienzo de los peldaños conservados existe un gran hueco. Del mismo modo, a la altura donde se traba con el Muro 2, se distingue con claridad un trazado del muro que parece un pilar, ya que en su cara Oeste se observa cómo se encuentra exento del mismo, pero a su vez adosado.

Entre el Muro 3 y 4, existe un espacio de un metro de anchura, en el cual se documentó una escalera compuesta por ocho peldaños conservados, cada uno con unas dimensiones de 0,20 m de huella y 2,28 m de contrahuella. No se ha localizado el nivel de uso del tramo final de la escalera, si bien, se ha documentado la cimentación de la misma.

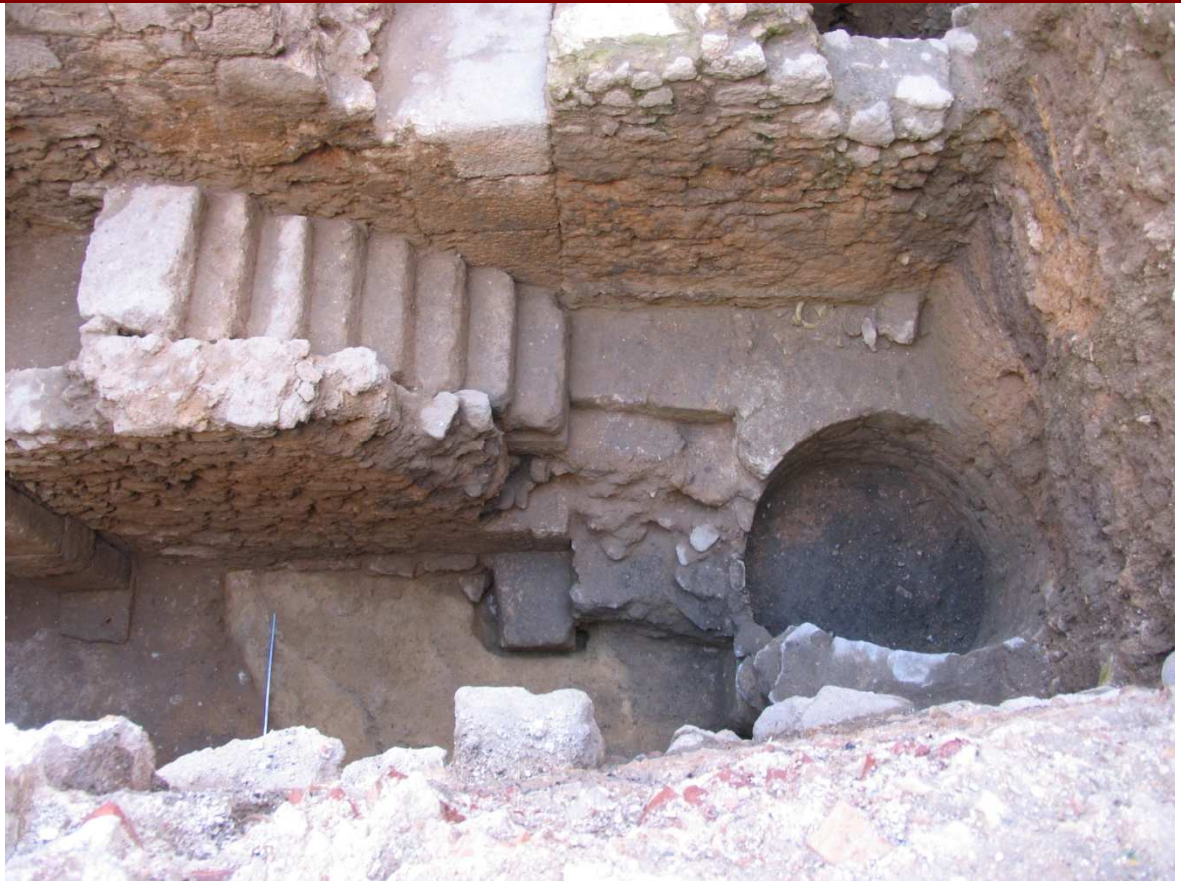
*Figura 8.- Vista de las estructuras desde el Oeste. Se pueden observar las técnicas constructivas y los adosamientos murarios (imagen cedida por su autora).*

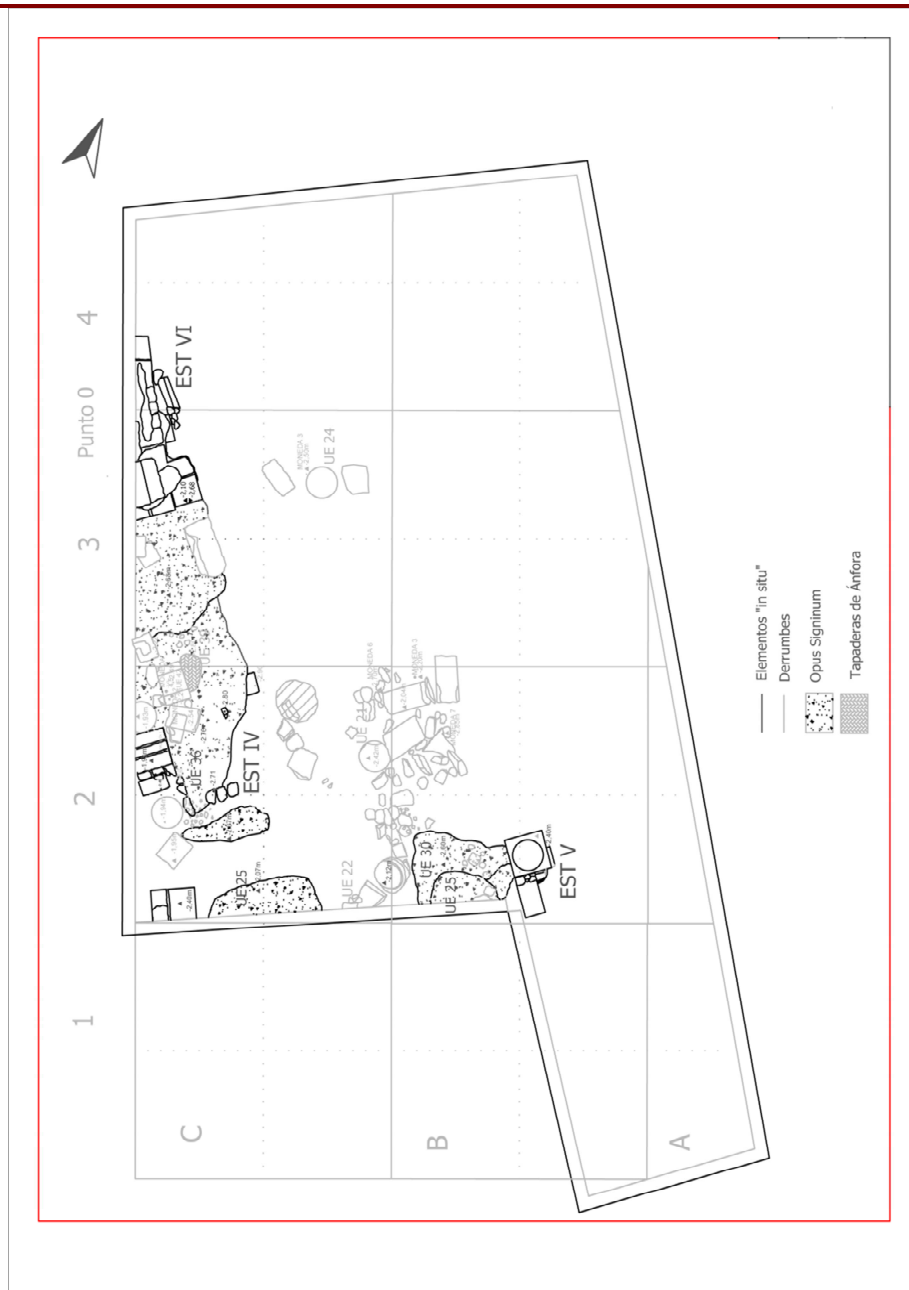
Figura 2.- Planimetría del solar con todos los hallazgos arqueológicos (cortesía de E.J. Toboso).

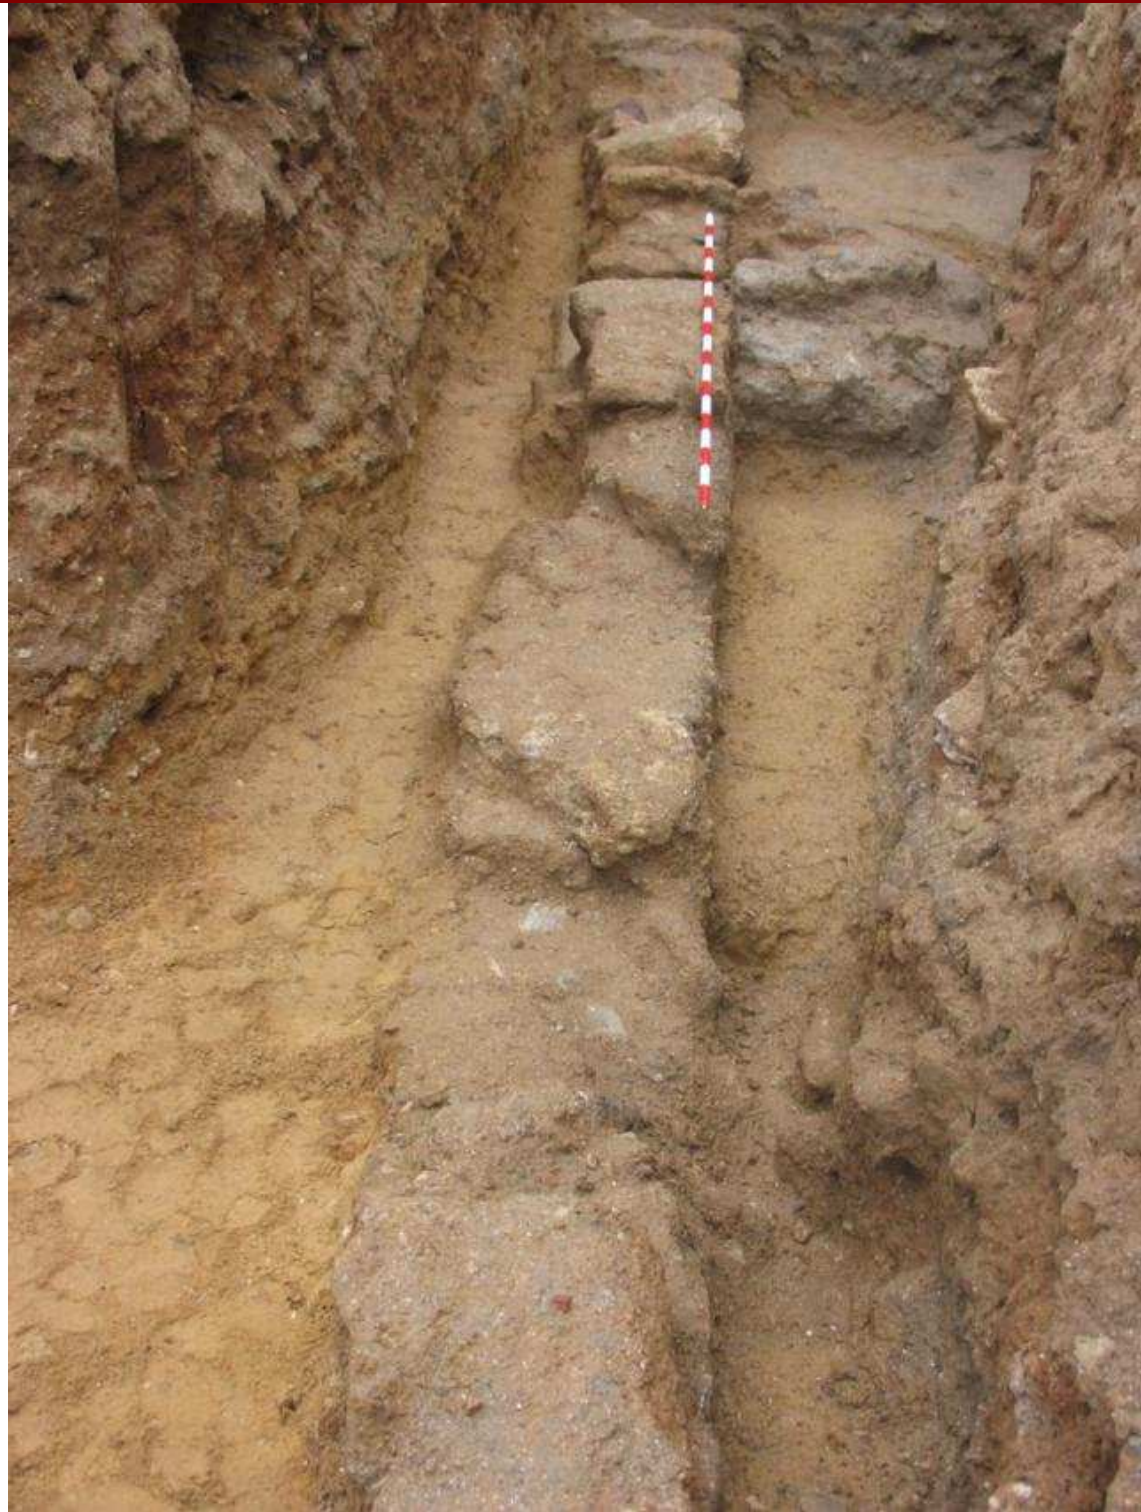
*Figura 2.- Sondeo 1. Gran unidad estructural (cortesía de M.E. García Pantoja).*

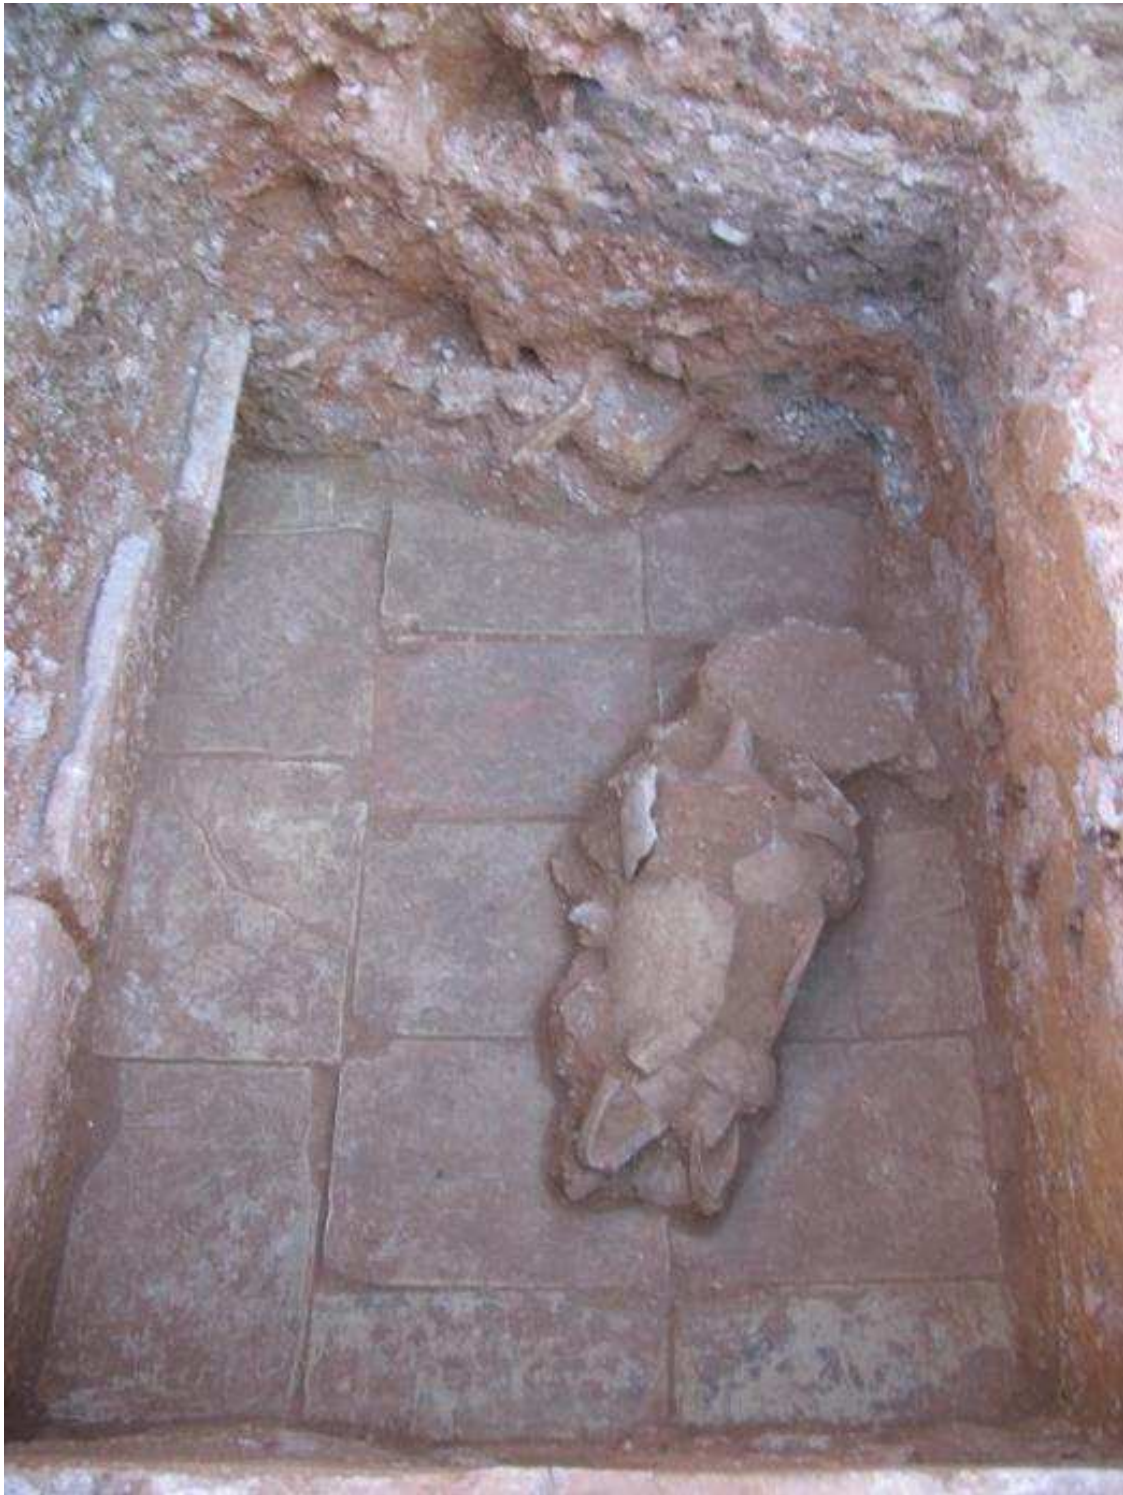
*Figura 9.- Pavimento de tegulae a la inversa en una de las estancias con una de las ánforas completas in situ que a priori parece una Beltrán IIB(cortesía de M.E. García Pantoja).*

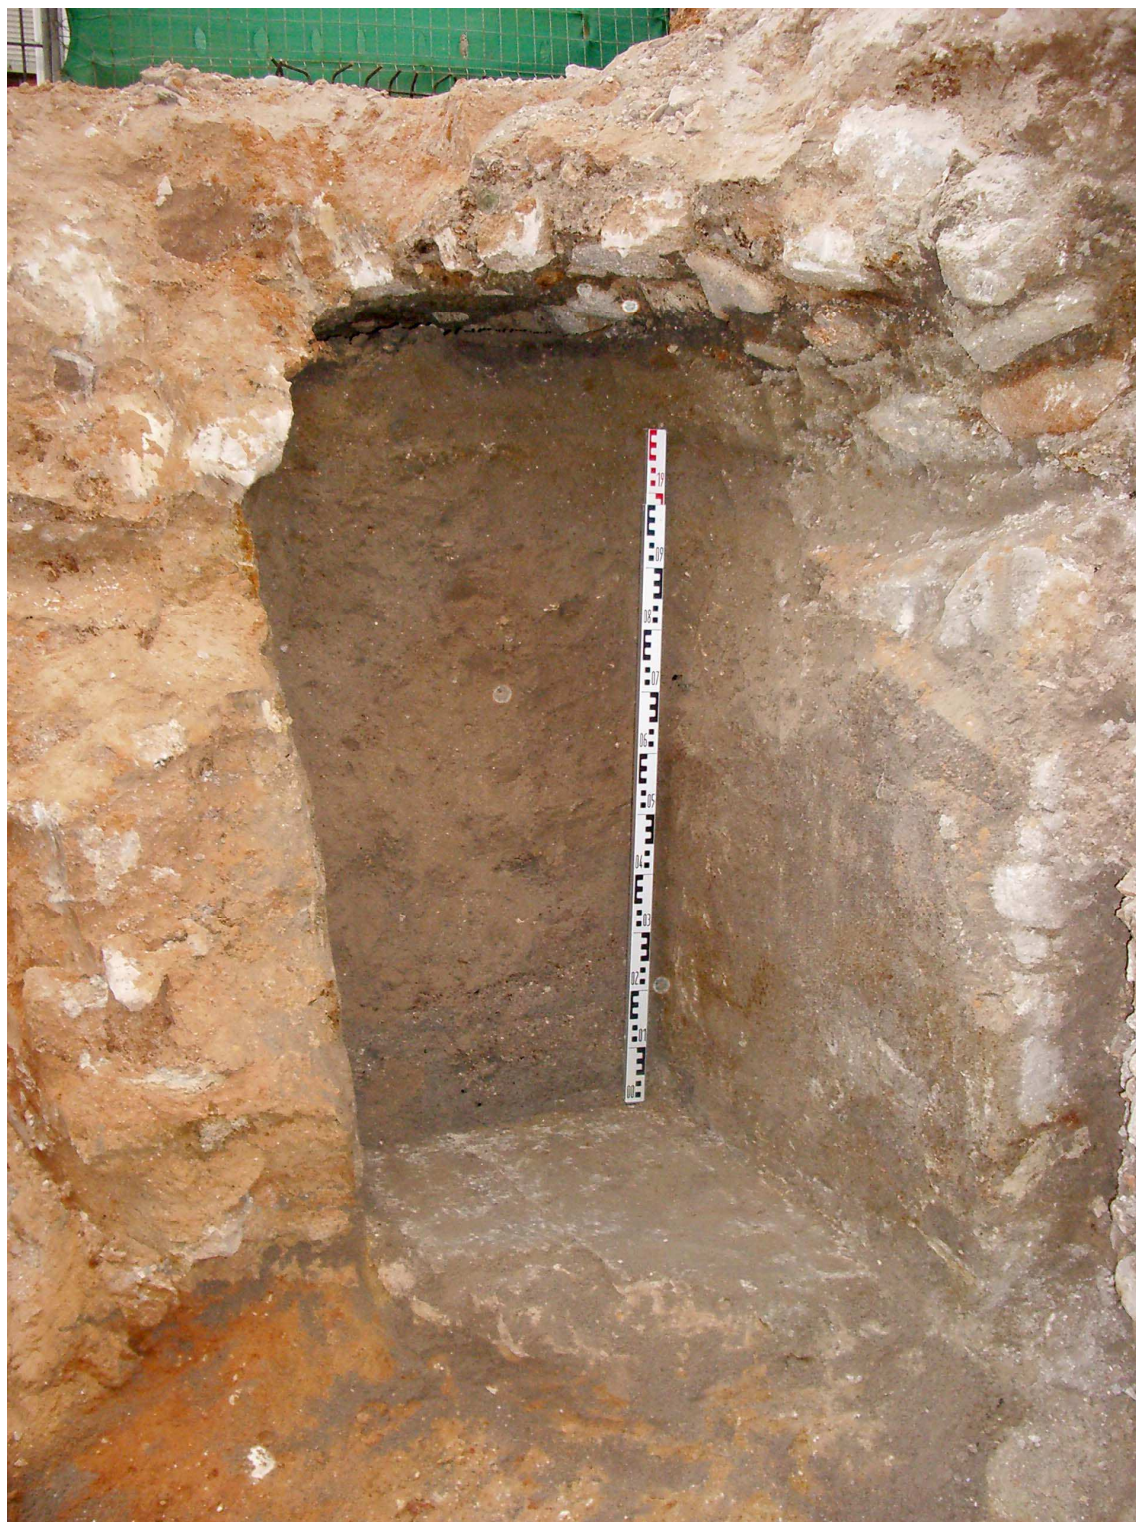
*Figura 2.- Galería romana en C/ Botica, 27 (cortesía F. Blanco).*

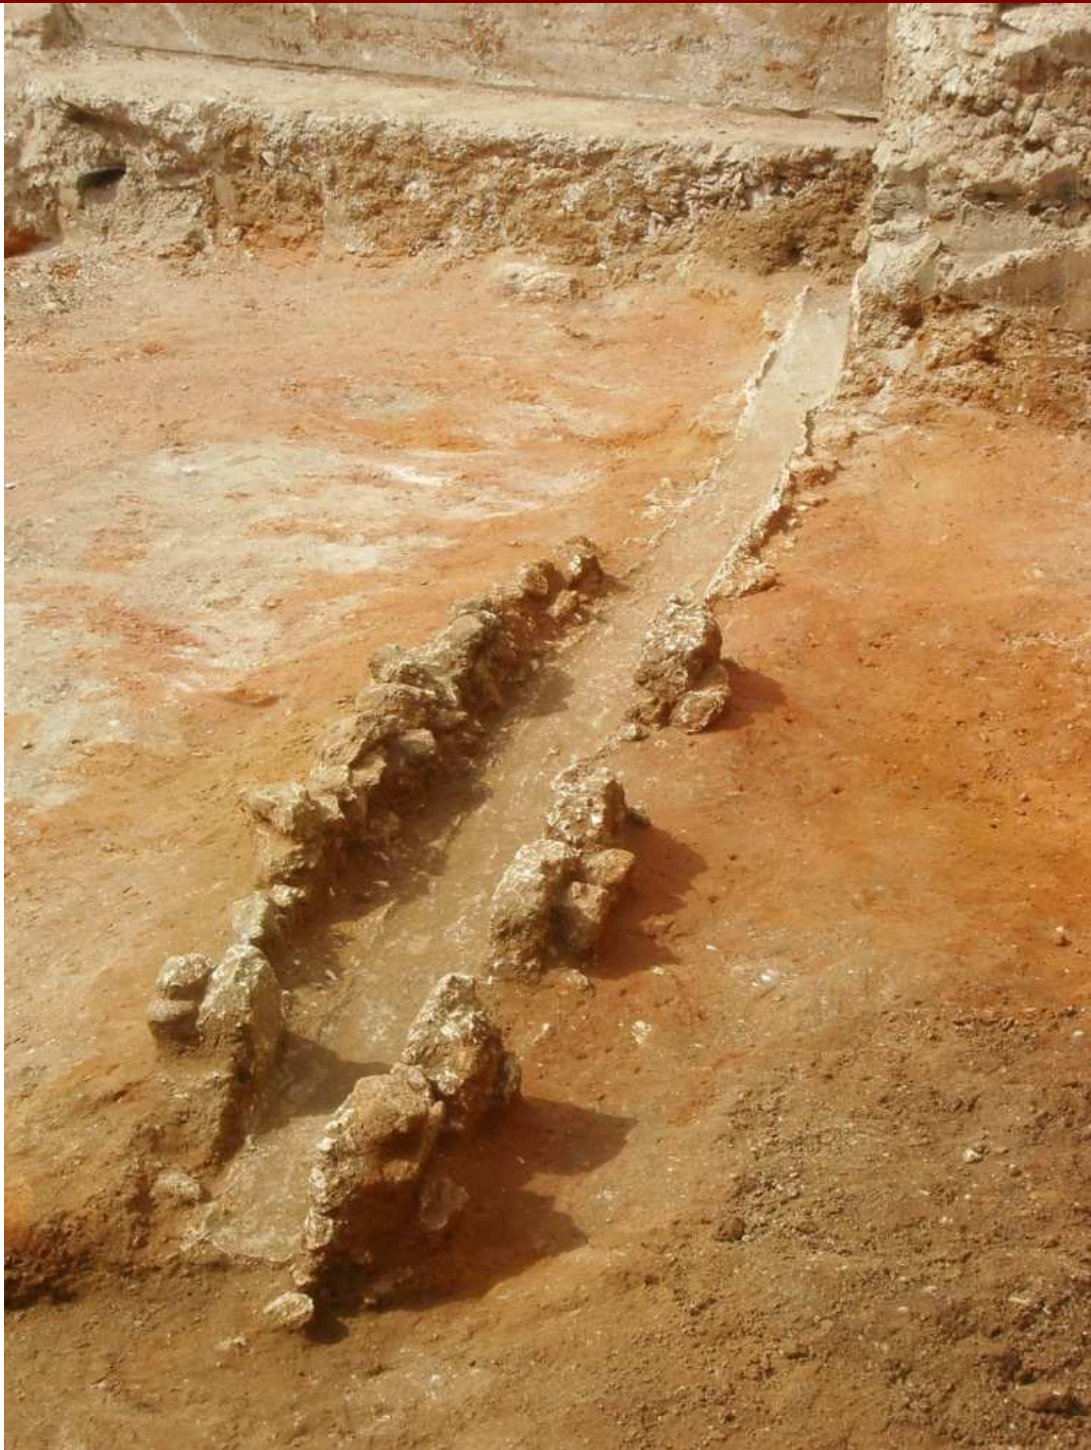
*Figura 5.- Detalle del primer tramo de la canalización (cortesía de F. Blanco).*

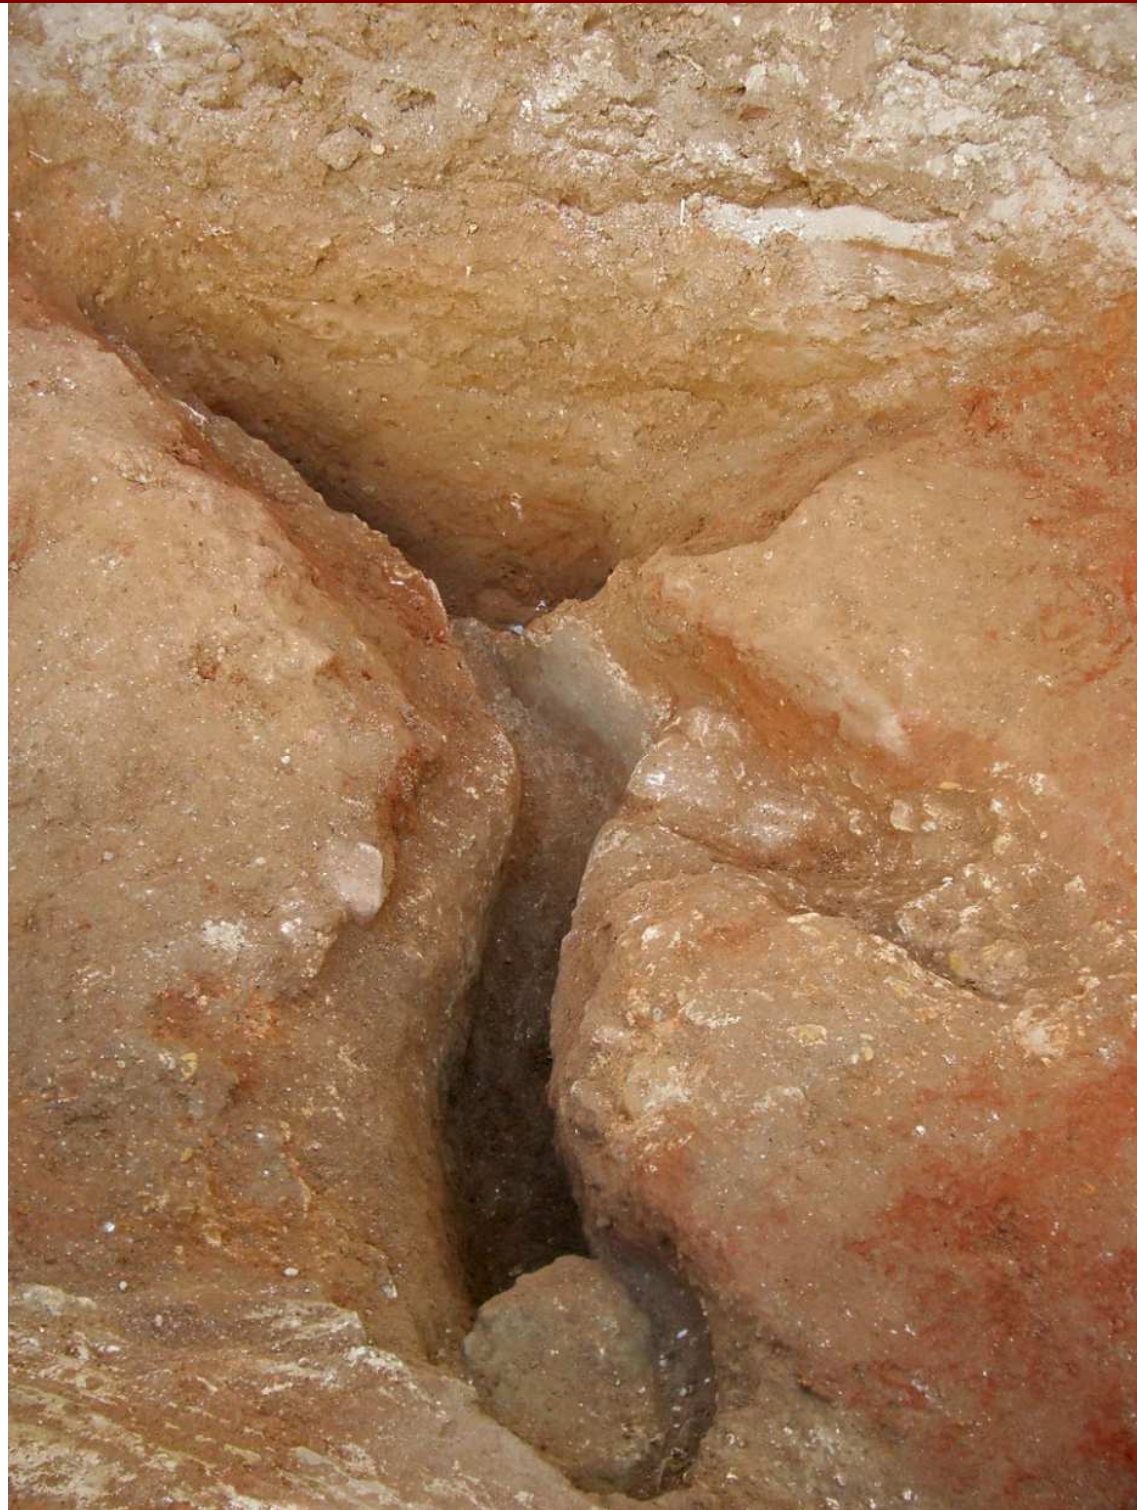
*Figura 6.- Detalle del último tramo de la canalización, con forma serpenteante (cortesía F. Blanco).*

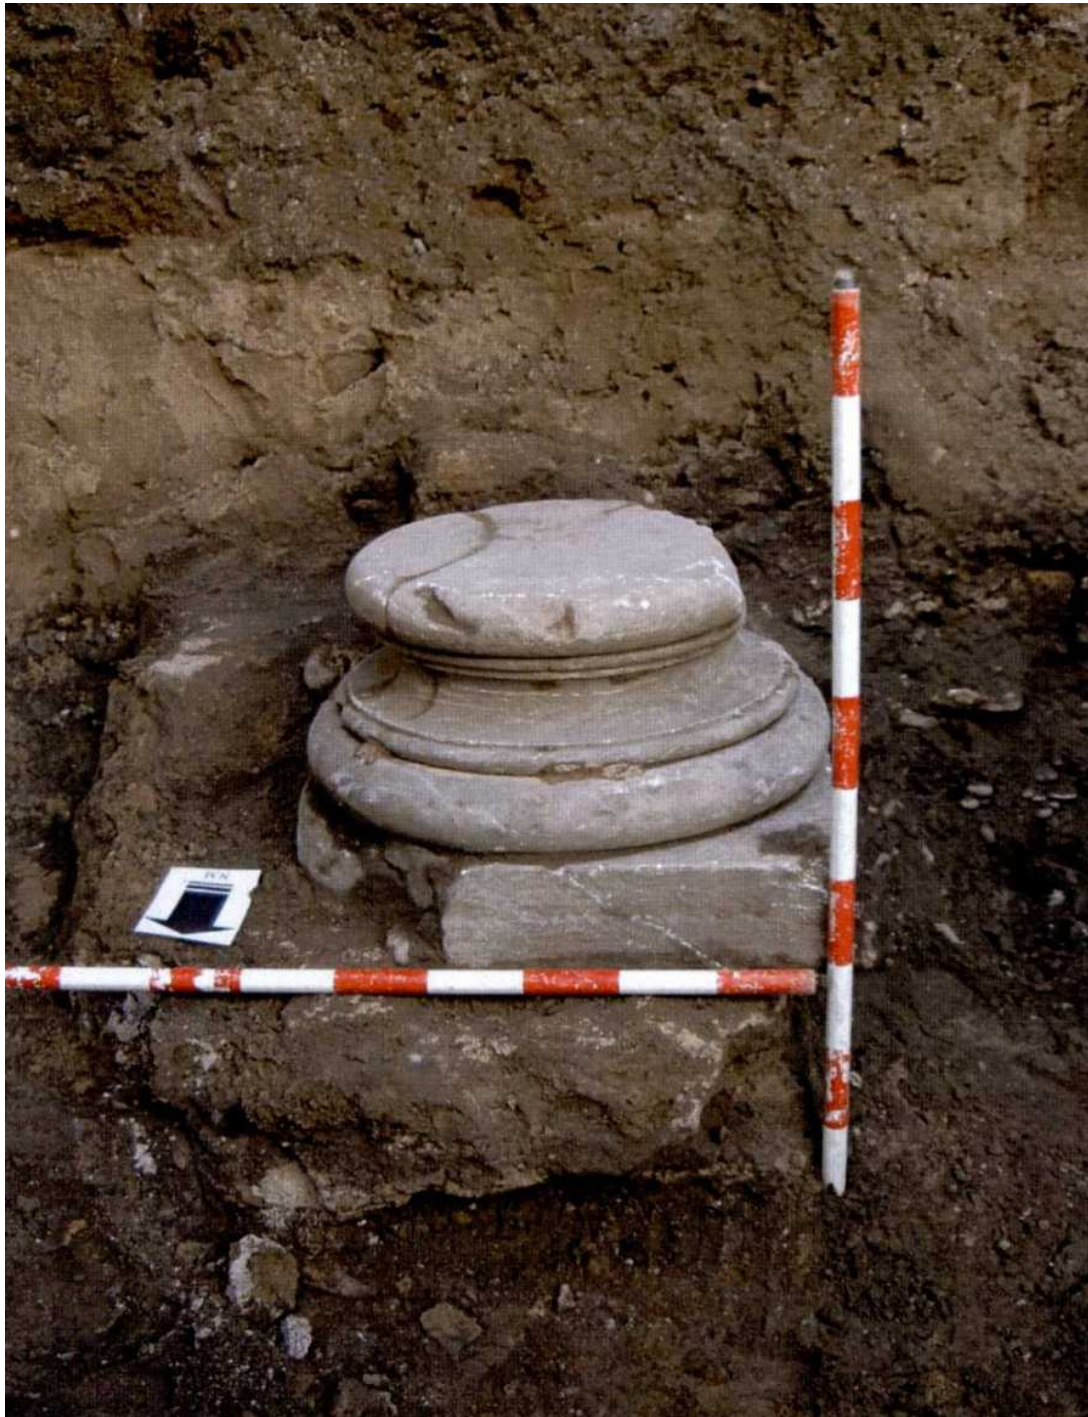
*Figura 9.- Baza de estilo ático documentada in situ entre ambas estructuras, al Sur de las mismas (García Sánchez, 2008: 72).*
