URBS IULIA GADITANA

ARQUEOLOGÍA Y URBANISMO DE LA  
CIUDAD ROMANA DE CÁDIZ AL  
DESCUBIERTO

ANEXO

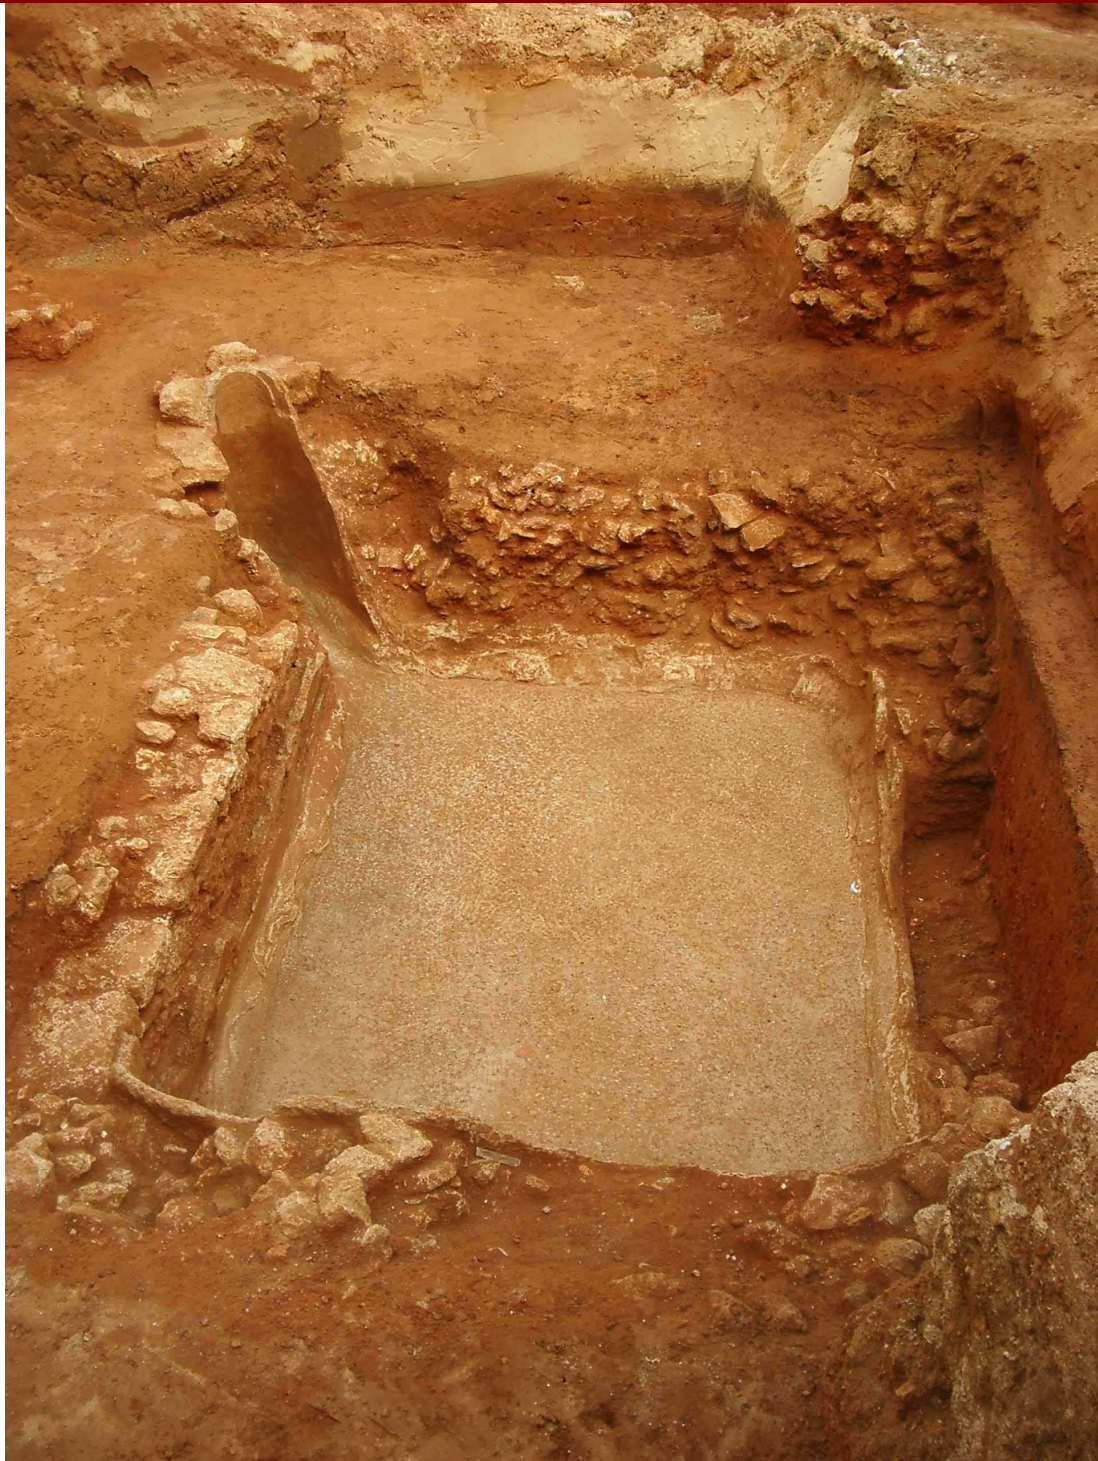
*Figura 2.- Vista de la cisterna desde el Oeste (cortesía de F. Blanco).*

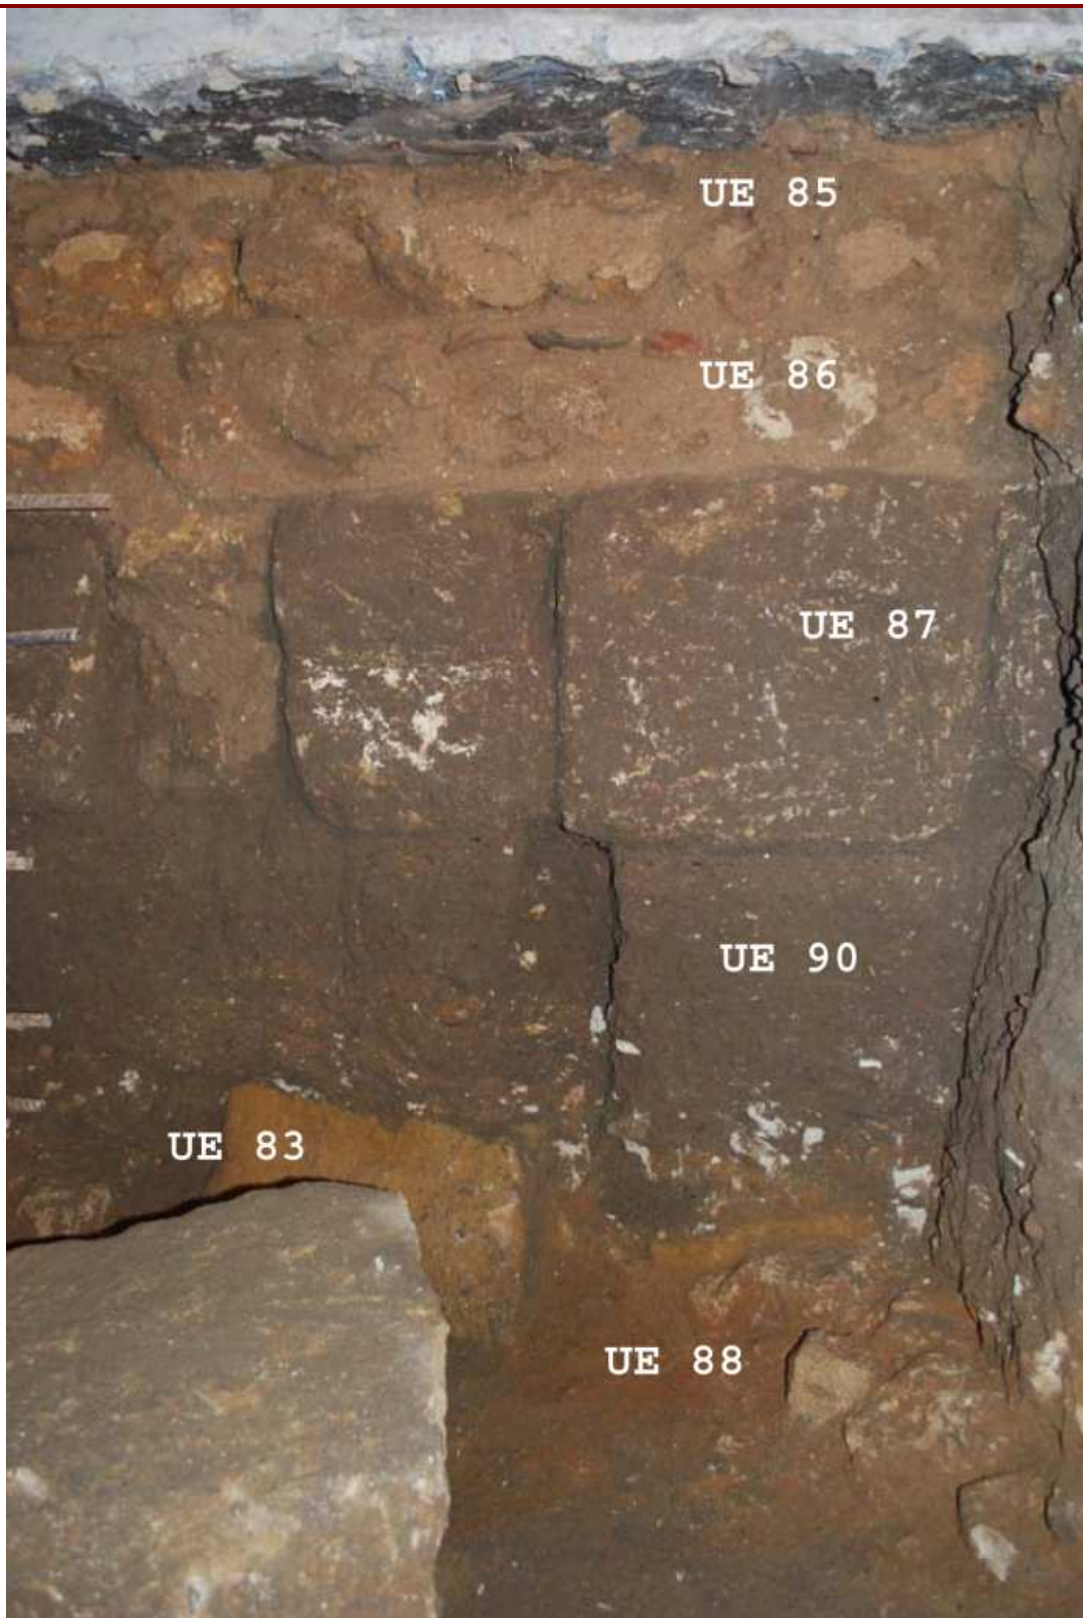
*Figura 5.- Perfil oriental de la habitación 2, con detalle de las unidades estratigráficas documentadas. Muro (UE 87) de sillares, sobre un relleno de tierra, según sus arqueólogos, y la cimentación de piedras de mediano y pequeño tamaño con arcilla (UE 88) y el nivel geológico (UE 83) sobre el que se apoya la propia cimentación del muro. Misma estratigrafía documentada en el extremo Norte de la habitación 3 (Jurado, 2012: 31).*
